# **CENTRO DE INVESTIGACIÓN EN MATERIALES AVANZADOS, S.C.**

## **EVALUACION DE RIESGO**

Programa de Revisión 2009

| Objeto de la visita: | Revisión Programada para evaluación del riesgo, relativo a Protecciones contra Incendio, Daños a Terceros y Diversos Técnicos y Misceláneos, con el fin de establecer una protección integral en los diferentes Ramos. |

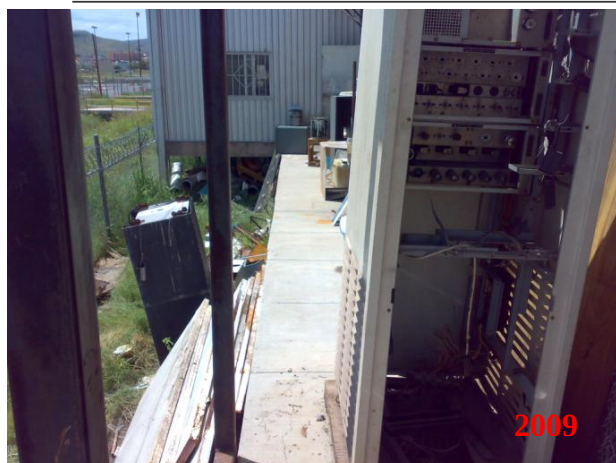
Los colindantes no representan ningún tipo de riesgo en virtud de encontrarse dentro de un predio de uso Industrial y con la definición de distancias entre inmuebles definida por el Complejo Industrial, considerando la poca probabilidad de propagación de incendio entre colindantes. Sin embargo el fondo del predio colinda inmediatamente con un cauce natural de arroyo, donde crece constantemente maleza, el cual sería únicamente el agravante visualizado. Además se observa con fotografías que la maleza y acumulación de materiales atrás del área de Taller de Mantenimiento ha sido una constante.

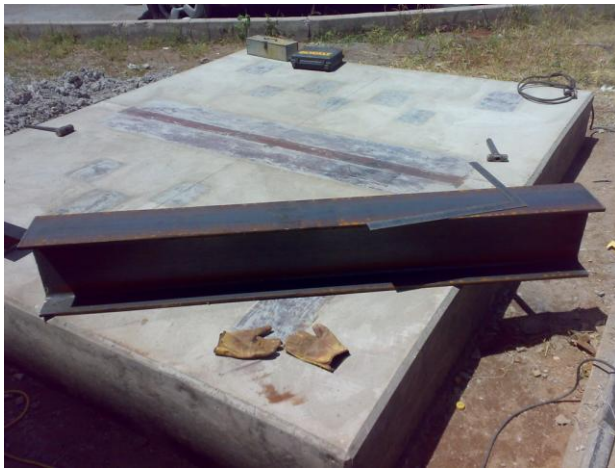
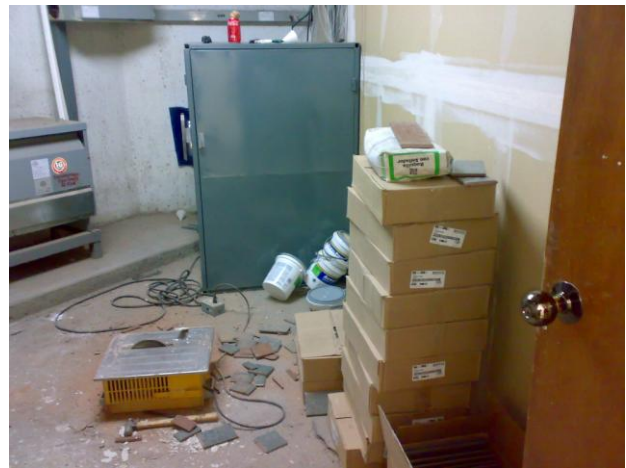
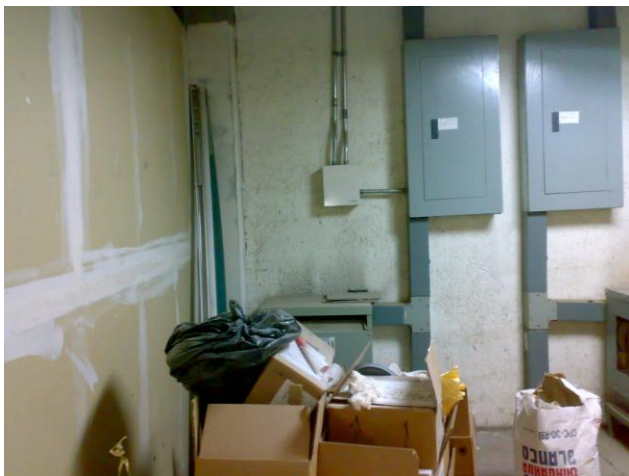
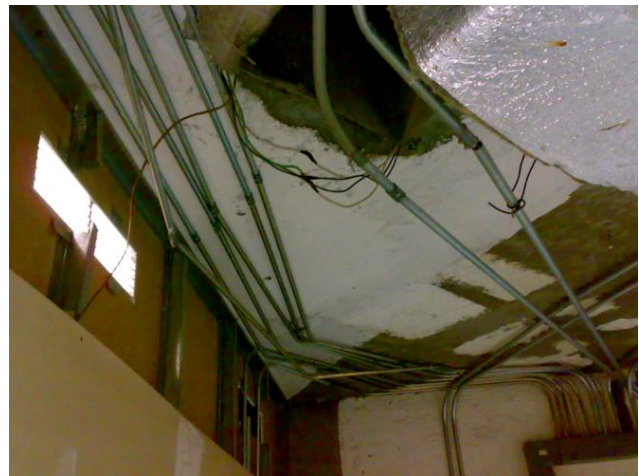
Se visualizaron instalaciones de un transformador para investigación y pruebas, así como un área de remodelación dentro de las instalaciones correspondientes a primer piso de Edificio de Oficinas.

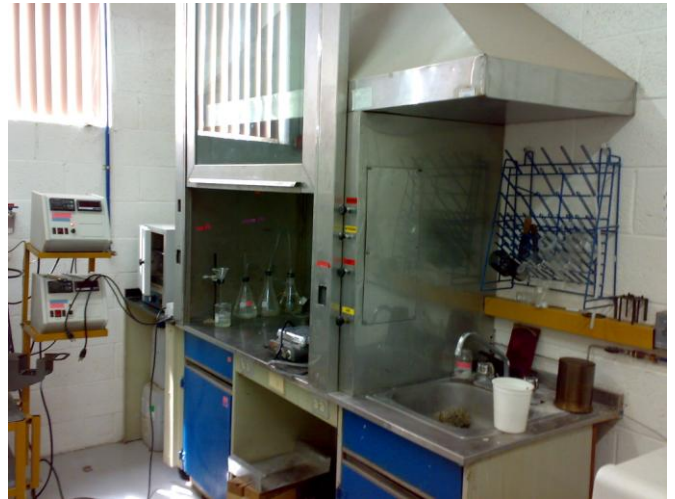
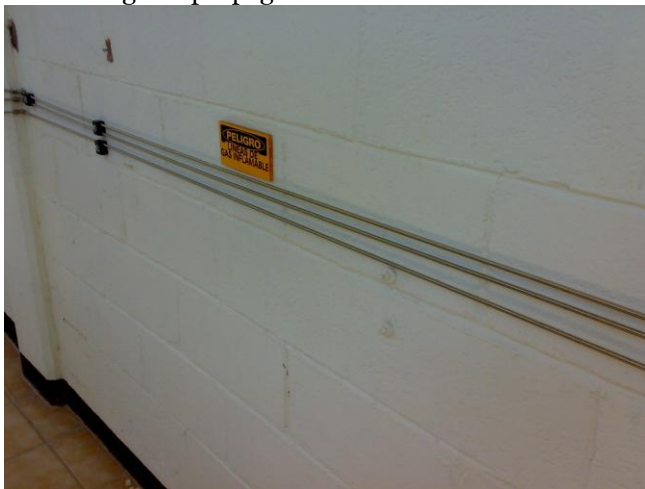
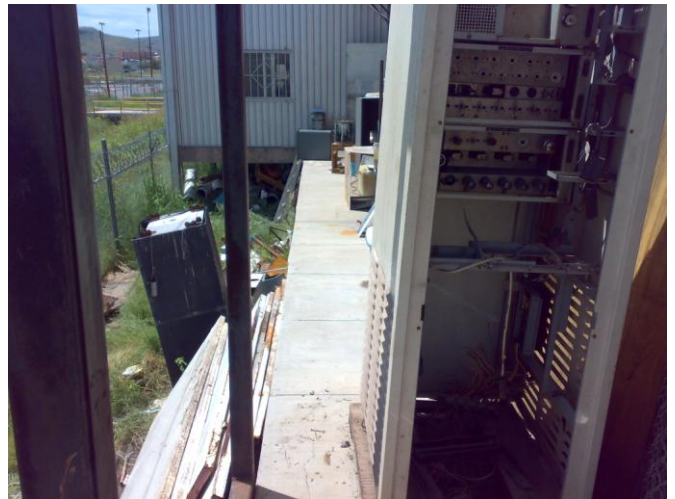
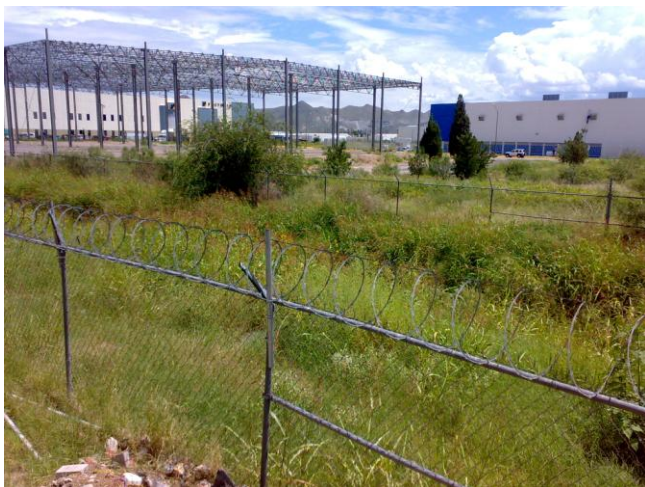
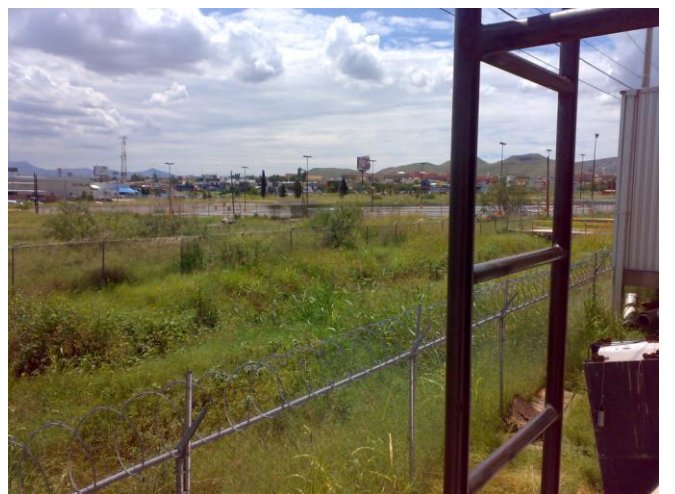
- El uso en interior de laboratorios de líquidos o gases corrosivos o reactivos en incrementa el riesgo de Incendio o de intoxicación, por lo que se sugiere la aplicación de las medidas preventivas dictadas en las Normas Oficiales Mexicanas.
- Se observaron líneas de gas toxico y/o inflamable expuestas a rotura accidental, no ahogadas en muro o con protección de contención de golpes.
- Líneas de conducción de gases, líquidos y fluidos sin identificación de colores en Laboratorios.
- Posible sabotaje o acto vandálico en visitas guiadas, en virtud a grupos numerosos.
- Predio con materiales que pueden ser sujetos a robo.
- Maleza que al momento de secarse, representa un alto riesgo de propagación de incendio.

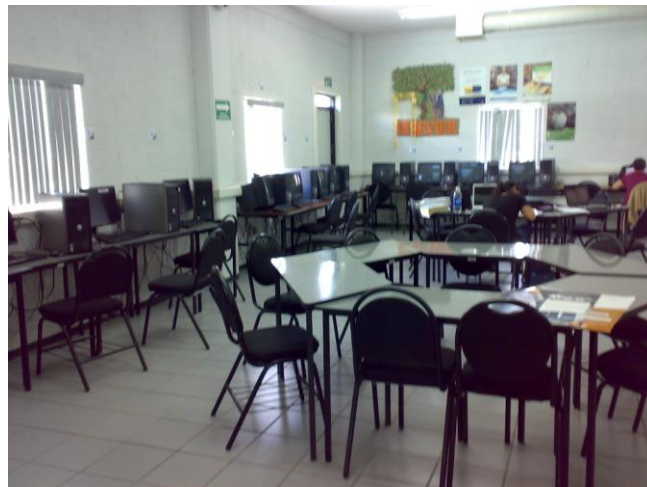
En las Oficinas Administrativas y Laboratorios cuentan con computadoras personales de escritorio, así como equipos periféricos, terminales conectadas en red, impresoras, módems, etc.

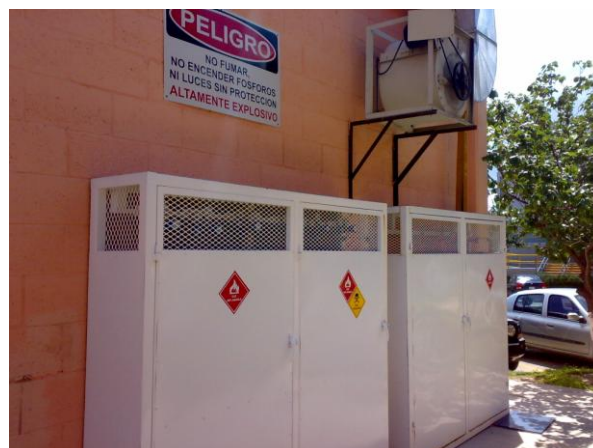
Se cuenta con un área destinada para almacenamiento de gases en exterior, habilitada con guarda metálica para evitar impactos.

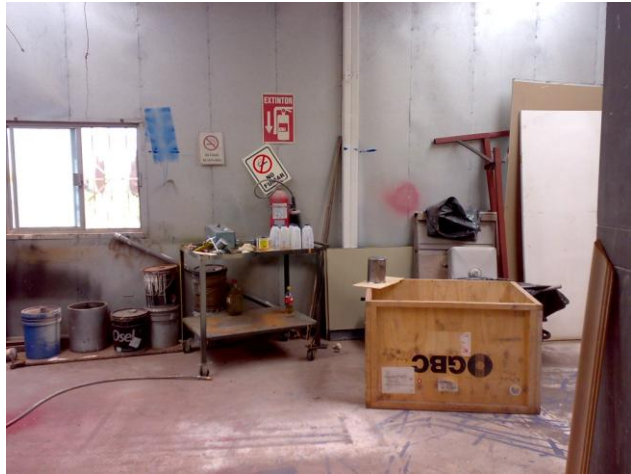
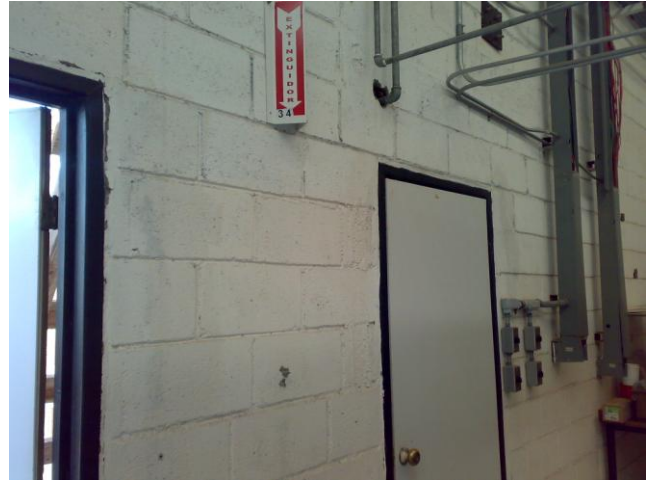
La protección es a base de Extintores de Polvo Químico Seco, Agua y Dióxido de Carbono. Actualmente al momento de la visita se visualizaron Extintores bloqueados en su acceso por material de taller o con señalamiento sin que exista el Extintor, es importante cumplir con la especificación de la Norma Oficial Mexicana 002 STPS, donde indica un espacio libre de obstáculos al área destinada a Equipos contra Incendios.

- Es importante se cuente con suficientes aparatos Extintores colocados en la totalidad del predio en excelentes condiciones, además de contar con plano de las instalaciones indicando la ubicación de cada equipo, así mismo es necesario la correcta distribución al destinar aparatos Extintores de Dióxido de Carbono exclusivamente a los Equipos Electrónicos, así como a tableros eléctricos. Los aparatos Extintores de Polvo Químico Seco son de uso múltiple al extinguir fuegos recomendablemente de tipo A y B.

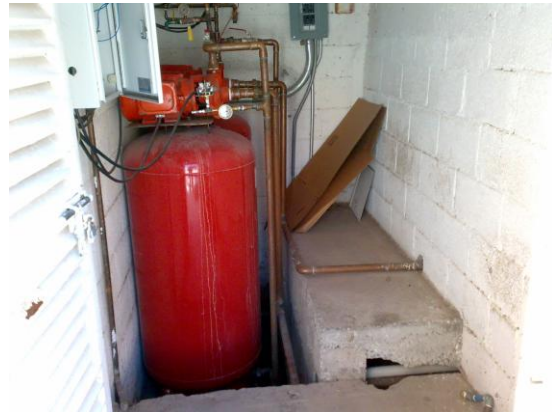
En virtud de que no se cuenta con una red de hidrantes, no se cuenta con cuarto de bombas exclusivas para incendio, se cuenta con 2 motores hidroneumáticos y cisternas de almacén de agua las cuales garantizan el suministro de agua para consumo en sanitarios y jardines.

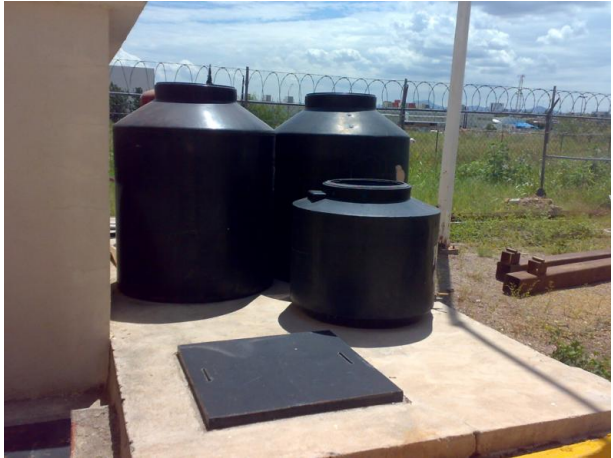
El suministro de agua es por medio de la Red Municipal y la destinada para el complejo, sin embargo se cuenta con cisterna subterránea para almacén, el cual labora mediante la presurización de dos tanques hidroneumáticos.

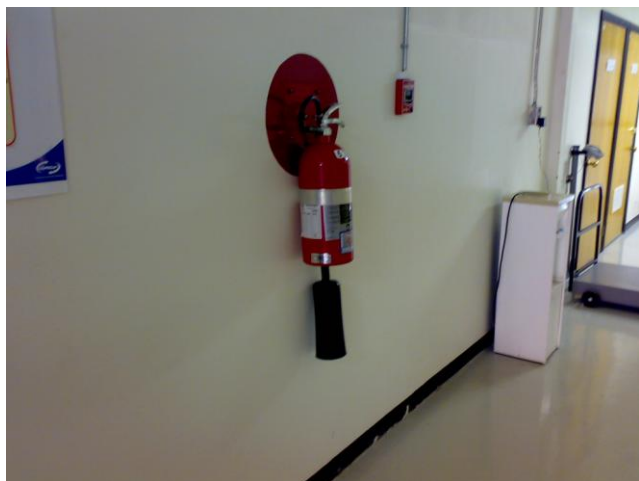
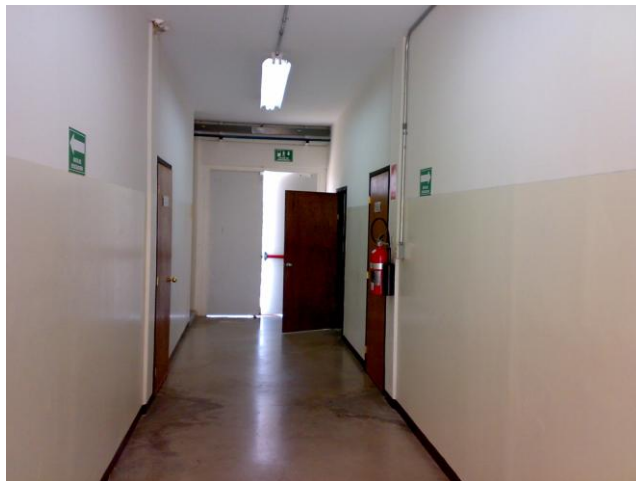
- Puertas de emergencias dotadas de alarma visual y auditiva al activarse, actualmente se utilizan como salidas regulares, sin embargo al presentarse algún percance y utilizar la puerta de emergencia, seguirá sin alertar al resto del personal de un siniestro en un área específica
